## **Dringende Sicherheitsinformation (Rückruf)**

### **Guedel-Tuben**

## Dringende Sicherheitsinformation (FSN)

### Guedel-Tuben

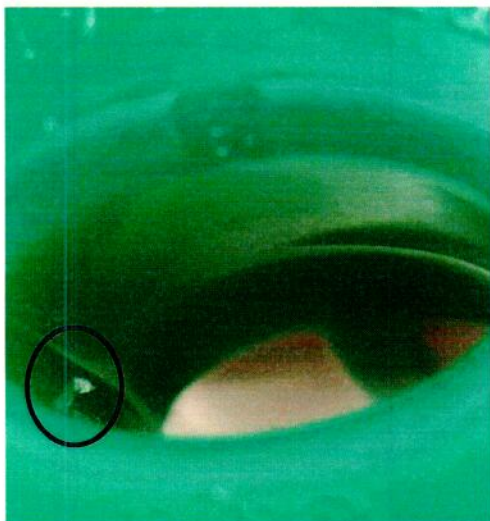
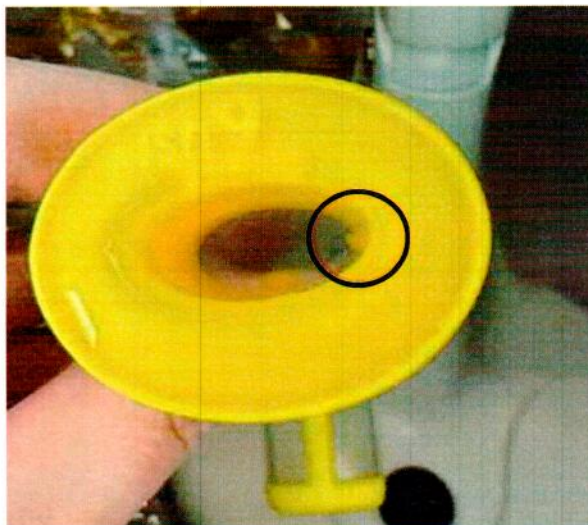
| <b>2. Grund für Sicherheitskorrekturmaßnahmen (FSCA)</b> | |
|---|---|
| 2. | <p>1. Beschreibung des Produktproblems</p> <p>Bei der Herstellung wurden im Inneren der Guedel kleine Kunststoffgrate festgestellt, wie unten dargestellt.</p> <div data-bbox="245 658 737 1176" data-label="Image"> </div> <div data-bbox="772 651 1362 1173" data-label="Image"> </div> |
| 2. | <p>2. Gefährdung, die den FSCA begründet</p> <p>Das Produkt ist potenziell mit kleinen Kunststoffgraten im Inneren des Guedels oder der Verpackung aus dem Herstellungsprozess kontaminiert. Wenn sich der Grat ablöst und eingeatmet wird, kann dies zu möglichen Komplikationen wie Atemwegsobstruktion, Gewebereizung, Entzündung und Infektion führen.</p> |

| 2. | <b>6. Hintergrund zum Thema</b><br>Eine Nichtkonformität wurde aufgrund von Kunststoffgraten im Inneren des Guedel Airway während der Herstellung festgestellt. Der Fehler wurde durch eine beschädigte Produktionsvorrichtung verursacht, die mit der Innenseite des Guedel Airway in Berührung kam, was inzwischen korrigiert wurde, ohne dass weitere Probleme festgestellt wurden. Eine weitere Auswertung der Produkte und Herstellungsunterlagen hat es uns ermöglicht, die Produktpalette und die Chargennummern im Rahmen dieser FSCA zu bestätigen. Bis heute sind keine Berichte über dieses Problem auf dem Markt bekannt geworden. | |

| 3. | <b>1. Vom Anwender zu ergreifende Maßnahmen</b><br><br><input checked="" type="checkbox"/> Produkt identifizieren <input checked="" type="checkbox"/> Quarantäne <input checked="" type="checkbox"/> Rücksendung <input type="checkbox"/> Vernichten<br><br><input type="checkbox"/> Änderung/Inspektion von Produkten vor Ort<br><br><input type="checkbox"/> Befolgen Sie die Empfehlungen zum Patientenmanagement<br><br><input type="checkbox"/> Beachten Sie die Änderung/Ergänzung der Gebrauchsanweisung (IFU)<br><br><input checked="" type="checkbox"/> Andere <input type="checkbox"/> Keine | |
| <p>Bitte verteilen Sie diesen Sicherheitshinweis an alle potenziellen Anwender in Ihrer Einrichtung. Dies dient dazu, sie auf das mögliche Problem aufmerksam zu machen und die entsprechenden Maßnahmen zu ergreifen. Um die Sicherheit der Patienten zu gewährleisten, empfehlen wir die folgenden Maßnahmen:</p> <ol style="list-style-type: none"> <li>1. Identifizieren Sie alle potenziell betroffenen Produkte der oben aufgeführten betroffenen Code- und Losnummern und stellen Sie sie unverzüglich unter Quarantäne.</li> <li>2. Bitte füllen Sie das nachstehende Antwortformular aus, um die von Ihnen identifizierten Produkte zu bestätigen und die Abholung der Produkte sowie eine Gutschrift zu veranlassen.</li> <li>3. Wenn Sie keine betroffenen Produkte auf Lager haben, bestätigen Sie dies bitte mit dem beigefügten Antwortformular.</li> <li>4. Bitte senden Sie das Antwortformular an <a href="mailto:anfrage@intersurgical.de">anfrage@intersurgical.de</a>, um den Erhalt dieser Mitteilung zu bestätigen und um sicherzustellen, dass die erforderlichen Maßnahmen ergriffen wurden.</li> </ol> <p><b>Bitte beachten:</b> Dies ist eine Rückrufaktion.</p> <p>Bitte melden Sie weiterhin alle unerwünschten Ereignisse im Zusammenhang mit diesem Produkt an Intersurgical.</p> | | |

| 3. | <b>5. Vom Hersteller ergriffene Maßnahmen</b><br><input checked="" type="checkbox"/> Produktrückruf <input type="checkbox"/> Änderung/Inspektion von Produkten vor Ort<br><input type="checkbox"/> Software Upgrade <input type="checkbox"/> Änderung der Kennzeichnung/IFU<br><input type="checkbox"/> Andere <input type="checkbox"/> Keine | |
